Prüfung baulicher Zustand der Lärmschutzwand

Begehung Lärmschutzwand September 2017 Schadensbilder

Abbruch der Lärmschutzwand

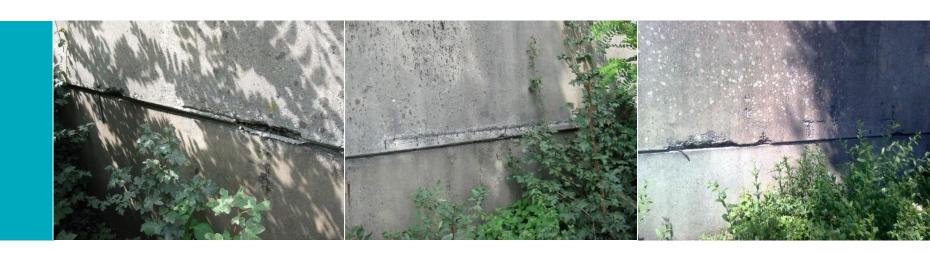
- Betonabplatzungen an den Plattenrändern
- freiliegende Bewehrung, mit mehr oder weniger stark fortgeschrittener Korrosion
- Herauslösen von Fugenmaterial
- Verschieben von Platten

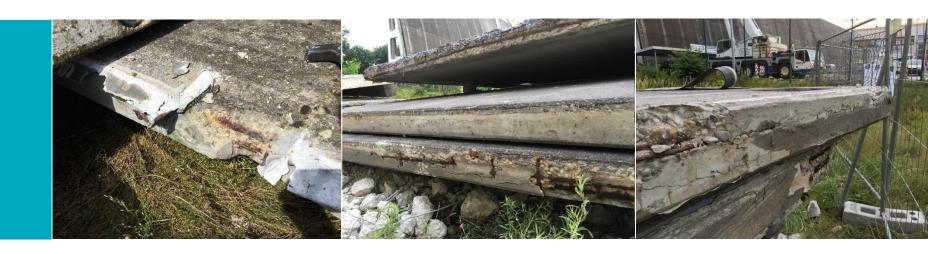
Rückbau zweier Plattenfelder im August 2017 Schadensbilder an den ausgebauten Platten

Wegen erheblicher Schadstellen, die nicht saniert werden konnten, mussten im August 2017 zwei komplette Plattenfelder rückgebaut werden. An den rückgebauten Platten wurden zusätzliche Schadstellen an den Plattenaußenkanten festgestellt.

Die Schadstellen waren bei den Begehungen nicht erkennbar, da diese von den Fugenbändern verdeckt waren.

Der durchgeführte Rückbau hat gezeigt, dass an den nicht zugänglichen Plattenkanten Schäden, die einer Sanierung bedürfen, vorhanden sind.

Eine Sanierung innenliegender Plattenkanten ist kaum möglich. Zur Sanierung müsste jede einzelne Platte weggehoben, saniert und wieder montiert werden. Eine Demontage von Platten führt zu einer Schwächung des Bauwerkes und behebt nur die zum Zeitpunkt der Sanierung erkennbaren Schäden.

Fazit: Eine dauerhafte Sanierung der Lärmschutzwand ist nicht sinnvoll und mit längeren Einschränkungen im Bereich des Airportrings verbunden.

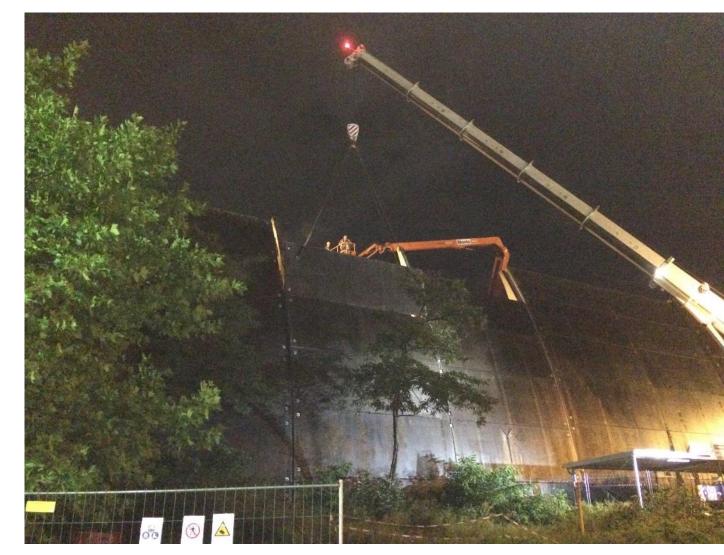
Ausblick für das Jahr 2018

Nach derzeitigem Stand werden im Jahr 2018 weitere Felder auf Grund der fortgeschrittenen Schädigung rückgebaut.

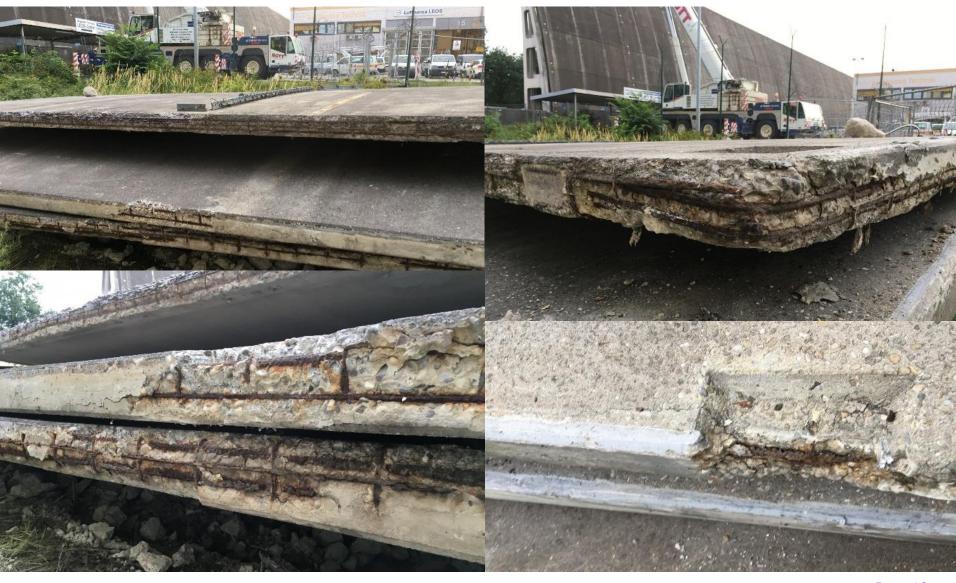
Schäden an rückgebauter Wand
